**AARSLEFF**

Betreft      Uitvoering rioolrenovatie Cornelis van de Lijnlaan te Haarlem

### Wat gebeurt er tijdens de werkzaamheden

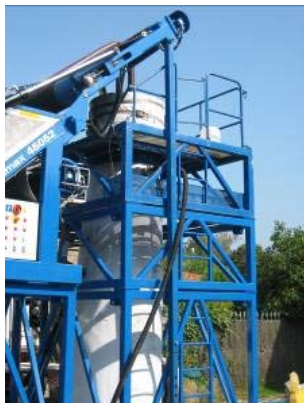
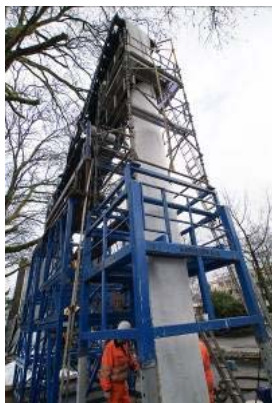
De kous wordt door middel van waterdruk in het riool aangebracht. Hiervoor wordt een stellage op een inspectieput gebouwd ten behoeve van het creëren van een waterkolom. Deze stellage blijft gedurende het uithardingsproces op de inspectieput staan. In onderstaande twee afbeeldingen staat een voorbeeld van deze stellage gepresenteerd.

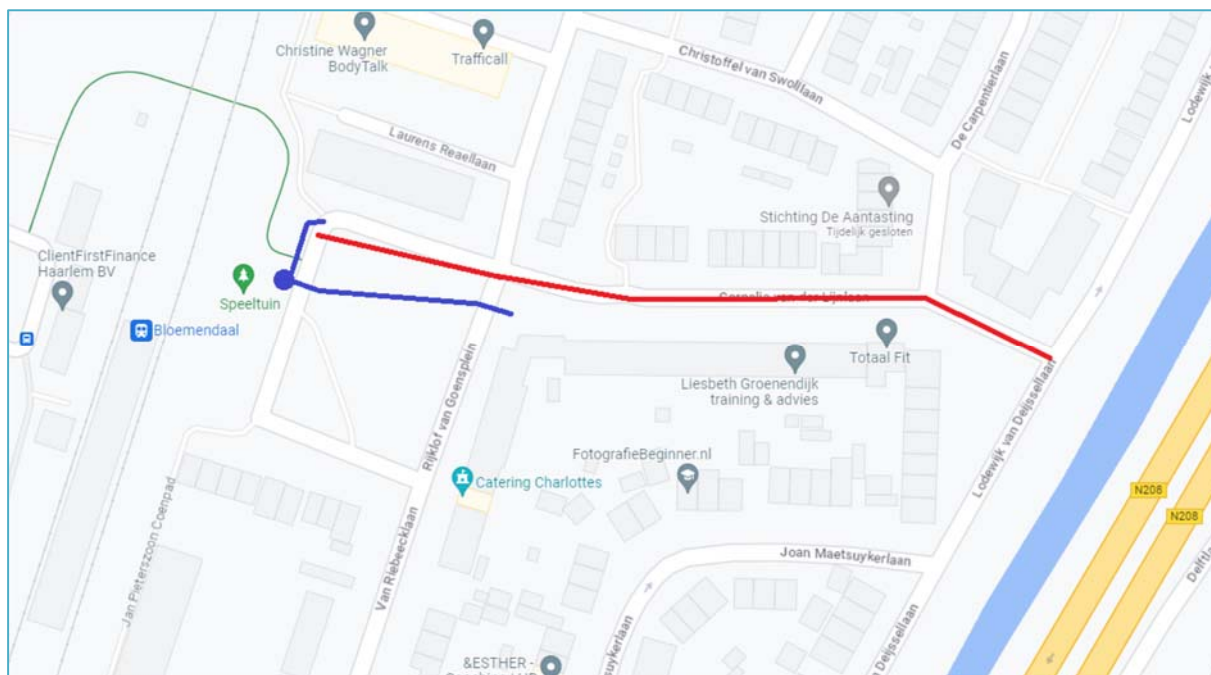
Figuur 1.1 presenteert de ligging van het werkgebied. De rode markering op deze afbeelding presenteert de ligging van het te renoveren diepriool in de Cornelis van de Lijnlaan en de blauwe lijn presenteert het tracé van de tijdelijke pompinstallatie.

Figuur 1.1 Locatie te renoveren diepriool in de C. Van der Lijnlaan
